# Technical *Info*

## Änderung der Spannrolle CT 1035 K1 / CT 1035 K2 – Renault 1,5 dCi Nissan 1,5 dCi, Suzuki 1,5 DDIS

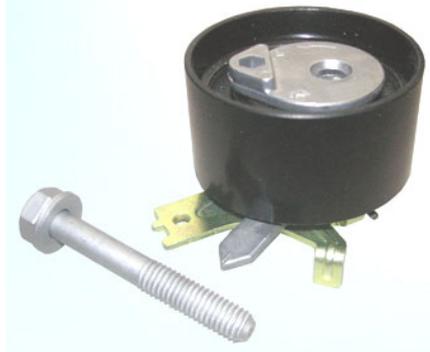
Abb. 1  
bisherige Ausführung

Die gelieferte Spannrolle im Kit ist anders ausgeführt als die im Fahrzeug verbaute Rolle. (Abb.1)

Die Spannrolle ist trotz ihrer unterschiedlichen Ausführungen uneingeschränkt für die im Katalog angegebenen Fahrzeuge einsetzbar.

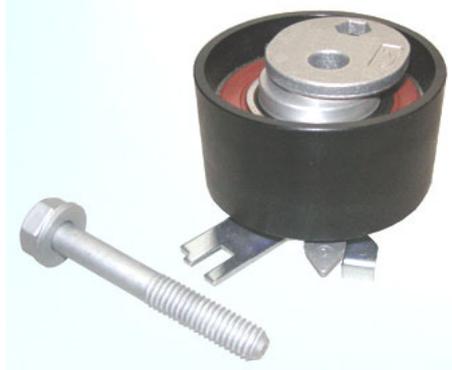
Abb.2  
Alternative Ausführung

Es gibt eine alternative Ausführung (Abb. 2)

Diese wird mit der gleichen Schraube geliefert und kann nach den Angaben der Fahrzeughersteller montiert werden.
