Technical *Info*

Изменение конструкции натяжного ролика CT 1035 K1 / CT 1035 K2 – Renault 1,5 dCi, Nissan 1,5 dCi, Suzuki 1,5 DDIS

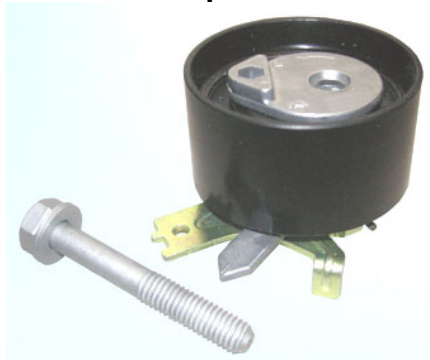
Рис. 1

Поставляемый в составе набора натяжной ролик имеет другое исполнение, чем тот, который вмонтирован в автомобиле (рис. 1).

Существовавшее до сих пор исполнение ролика

Несмотря на различное исполнение натяжной ролик может без ограничений применяться в указанных в каталогах автомобилях.

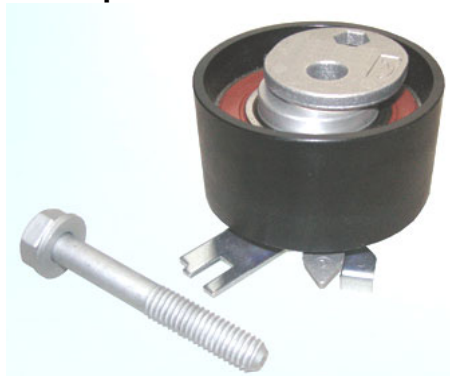
Рис. 2

Имеется альтернативное исполнение ролика (рис. 2). Он поставляется с таким же винтом и его можно установить в соответствии с указаниями фирмы-изготовителя автомобиля.

Альтернативное исполнение ролика

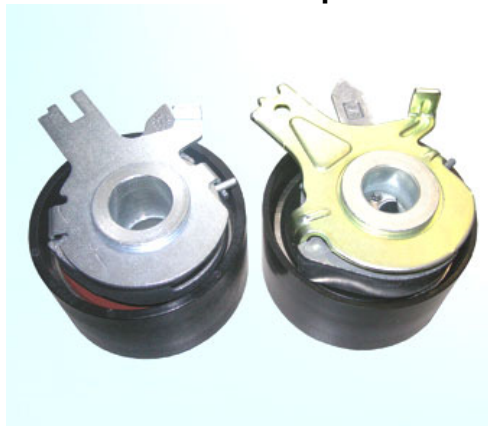
Сопоставление опорных пластин
