ContiTech

Promjena CT 522 K4 zatezne remenice na CT 522 K1 Renault Master, Trafic i Jeep Cherokee

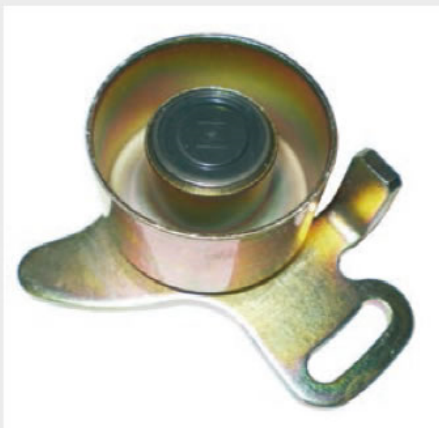
Vrsta za zamjenu

Zatezna remenica koja dolazi u kompletu za isporučenu vrstu razlikuje se od one koja je montirana na vozilu.

Nova vrsta također predstavlja remenicu s ručnim zatezanjem koja se montira na mjestu prijašnjeg zatezača. Nakon montaže razvodnog remena, na nosivu ploču stavite prateću remenicu i zajedno zavrnite. Opruga s navlakom više se ne koristi (nema slike). Zategnutost se nakon toga podešava sukladno uputama. (npr.: Conti BTT: 104 Hz +/- 5)

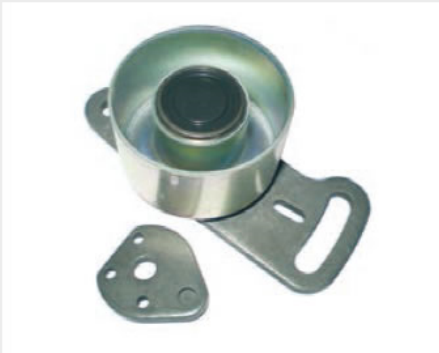
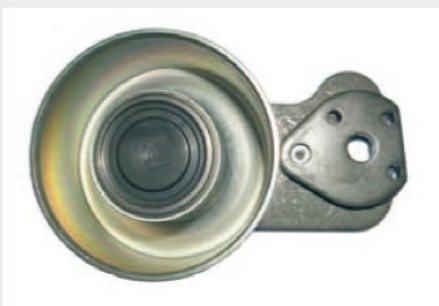
**Novi zatezni valjak s pločom**

Sukladno Fordu, nova vrsta zatezne remenice mora se montirati na svim modelima s dizel motorima 2.1 kada dode vrijeme za promjenu sukladno gore navedenim kompletima. S obzirom na činjenicu da se konstrukcija u potpunosti promijenila, potrebno je razjašnjenje o načinu montaže ili propisnom određivanju položaja.
