Technical *Info*

Modificação do rolo tensor CT 522 K4 no CT 522 K1 Renault Master, Trafic e Jeep Cherokee

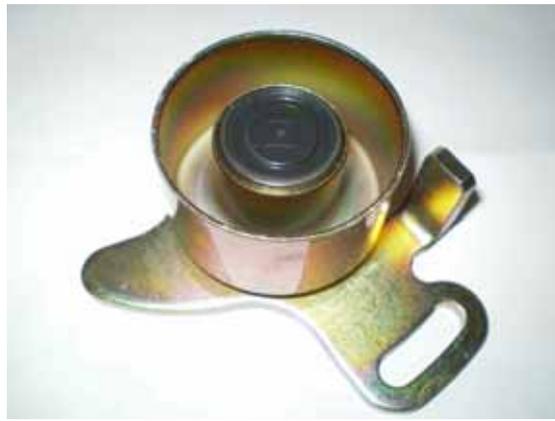
Imagem 1

A versão fornecida contém no *kit* um rolo tensor diferente do montado no veículo.

A versão a substituir

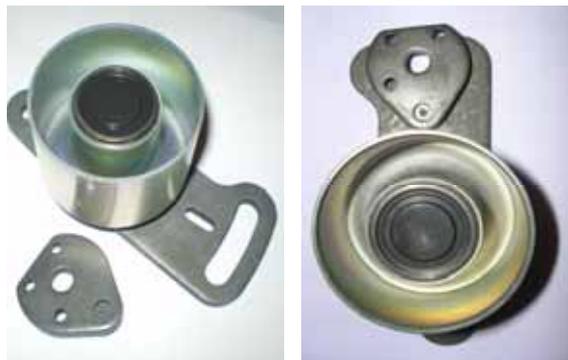
Imagem 2

A nova versão do rolo tensor, segundo indicação do fabricante, deve ser montada em todos os motores Diesel 2,1 aquando da substituição da correia dentada, conforme a atribuição dos *kits* acima referidos. Devido à construção modificada, coloca-se a questão da montagem/ajuste correcto.

Novo rolo tensor com placa

A nova versão, que também é um rolo tensor manual, é montada em lugar do antigo tensor. Após a montagem da correia dentada, o disco que se encontra junto é colocado em cima da placa de suporte e aparafusado. **A mola com carroto não é reutilizada** (não ilustrada).

Seguidamente, a tensão é ajustada, tal como até aqui e segundo as instruções.

(p.ex. Conti BTT : 104 Hz +/- 5)
