# Technical *Info*

## Изменение натяжного ролика СТ 522 К4 в СТ 522 К1 у моделей Renault Master, Trafic и Jeep Cherokee

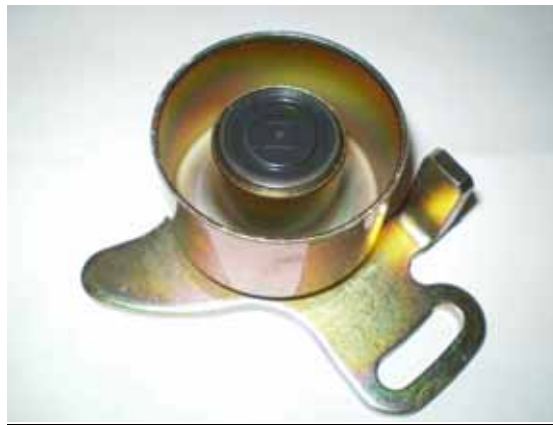
Поставляемое в настоящее время исполнение снабжено другим натяжным роликом в комплекте, чем то, которое используется в автомобиле.

**Рис. 1**  
**Подлежащий замене натяжной ролик**

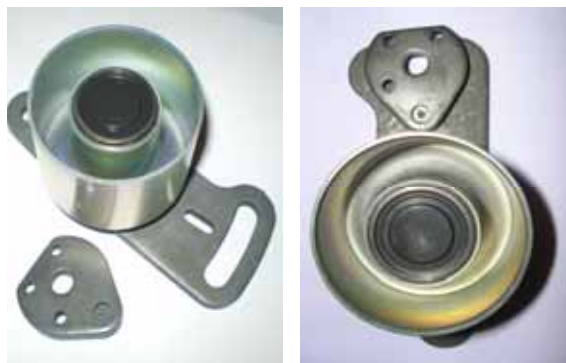
**Рис. 2**  
**Новый натяжной ролик с пластиной**

Новое исполнение натяжного ролика представляет собой также ручной натяжной ролик, который устанавливается на месте использовавшегося до сих пор натяжного устройства. После установки зубчатого ремня прилагаемый диск накладывается поверх зажимной пластины и затем привинчивается вместе с ним. **Пружина вместе с гильзой больше не применяется** (на рисунке не показано).

Регулировка натяжения производится в соответствии с

указаниями в инструкции как до сих пор. (например, Conti BTT: 104 Гц +/- 5)
