# Informaciones Técnicas

## Cambio del rodillo tensor CT 522 K4 en CT 522 K1 Renault Master, Trafic y Jeep Cherokee

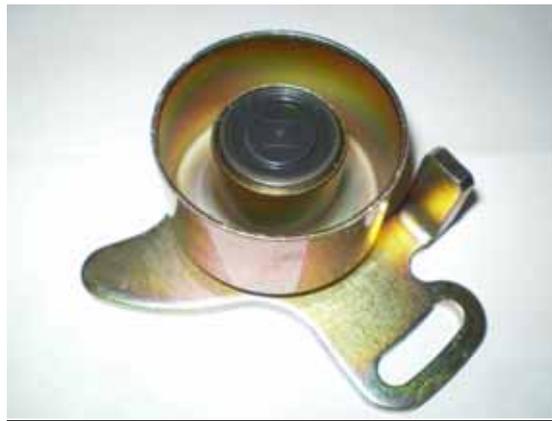
El kit de la versión suministrada tiene otro rodillo tensor que el montado en el vehículo.

Fig. 1  
Versión a sustituir

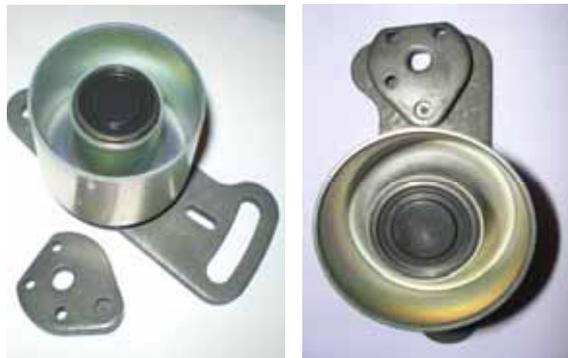
Fig. 2  
Nuevo rodillo tensor con placa

La nueva versión es igualmente un rodillo tensor manual, que se monta en lugar del tensor existente hasta ahora. Después de montar la correa, se coloca el disco adjunto en la placa de sujeción y se enrosca conjuntamente. **Ya no se usa más el muelle con manguito.** (no en la figura)

La tensión se ajusta después como hasta ahora según la norma.

( p. ej. Conti BTT : 104 Hz +/- 5)
