Technical *Info*

Zahnriemen CT 817 Daihatsu Cuore alle Baujahre

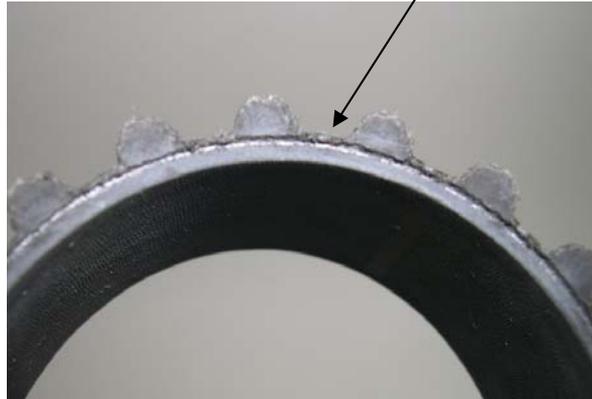
Abb. 1
Kanten des CT 817

Der Riemen ist an den Flanken ausgefranst und erscheint unsauber verarbeitet.

Der Zugstrang des CT817 besteht aus Kevlar. Technisch bedingt entsteht beim Schneiden das unter Abb.1 gezeigte Kantenbild.

Der Riemen kann bedenkenlos verwendet werden. Es handelt sich nicht um einen Materialfehler.
