Technical *Info*

Courroie synchrone CT 817 Daihatsu Cuore tous millésimes

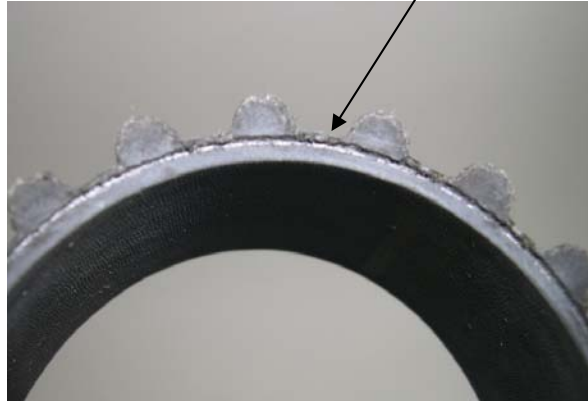
Fig. 1
Arêtes de la CT 817

La courroie est effilochée sur ses flancs et semble n'avoir pas été correctement fabriquée.

L'armature de la CT 817 est en kevlar. Du fait de la technique utilisée, on obtient lors du découpage des arêtes présenter un aspect représenté à la figure 1.

La courroie peut être utilisée sans problème. Il ne s'agit pas d'un défaut de matière.
