ContiTech

Razvodni remen CT 817 Daihatsu Cuore, sve godine modela

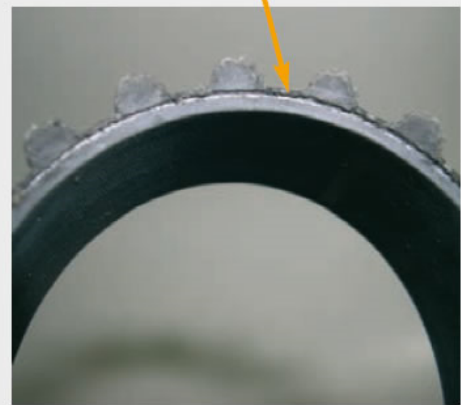
sl. 1

Remen je ispucao po rubovima i izgleda neispravno.

Tlačni element na CT817 je Kevlar. Iz tehničkih razloga rubovi nakon reza izgledaju kao na **sl. 1**.

Rubovi CT 817

Nema razloga za brigu pri upotrebi remena. Ovdje nema oštećenja materijala.

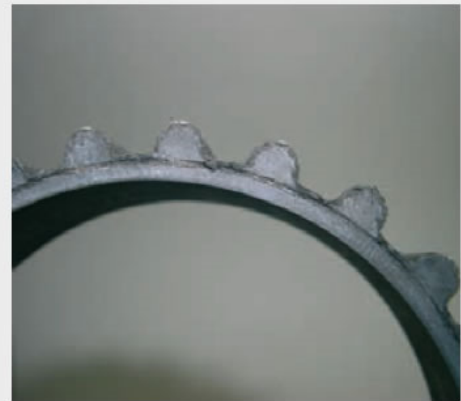
sl. 2

Konvencionalni razvodni remen
