Technical *Info*

Correia dentada CT 817 Daihatsu Cuore todos os anos de construção

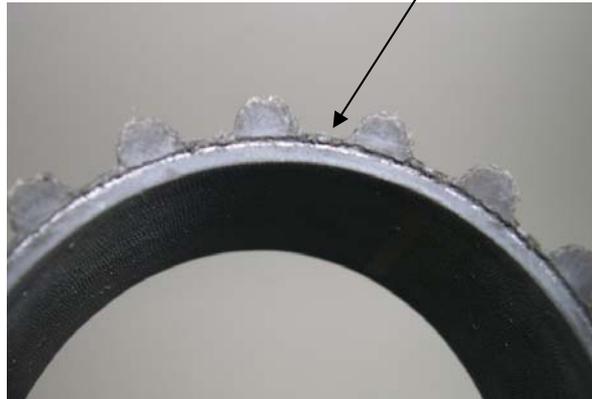
Imagem 1
Bordos da CT 817

A correia encontra-se desfiada nos flancos e parece fabrico de má qualidade.

A tirante de tracção da CT817 é de Kevlar. Por razões técnicas, ao cortar aparece uma formação de bordo tal como mostrado na imagem 1.

A correia pode ser utilizada sem problemas. Não se trata de um defeito de material.
