Technical *Info*

Зубчатый ремень СТ 817 Daihatsu Cuore все годы выпуска

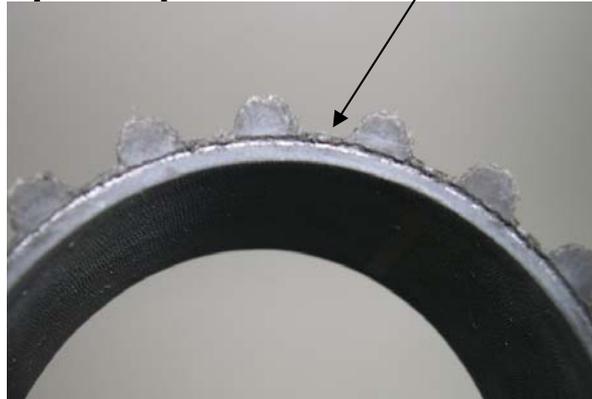
Рис. 1
Кромки ремня СТ 817

Ремень по краям обтрепанный и выглядит неаккуратно обработанным.

Кордшнур ремня СТ817 состоит из материала кевлар. По техническим причинам в процессе нарезки образуется кромка, внешний вид которой представлен на рис. 1.

Ремень можно без сомнений использовать. Речь не идет о некачественном материале.
