Informaciones Técnicas

Correa de distribución CT 817 Daihatsu Cuore, todos los años de fabricación

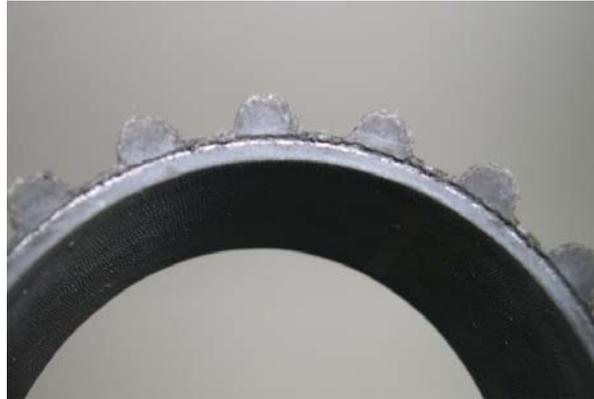
Fig. 1
Cantos de la CT 817

La correa está deshilada en los flancos y parece estar mal fabricada.

El elemento tensor del modelo CT817 es de Kevlar. Por razones técnicas los cantos, después de cortarlos, aparecen como demostrados en la figura 1.

La correa puede utilizarse sin reservas, pues no se trata de ningún fallo de material.
