Informaciones *Técnicas*

Instrucciones de montaje Rodillo tensor: CT 870 K1, CT 873 K1, CT 975 K3 – Opel 1,4/ 1,6/ 1,8/ 2,0-16V

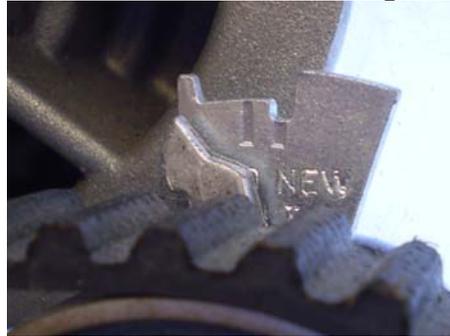
El indicador del rodillo tensor ya no indica más la marca en estado frío y golpea tras cada ciclo de combustión el tope frío (ruidos).

Posición indicador muy baja

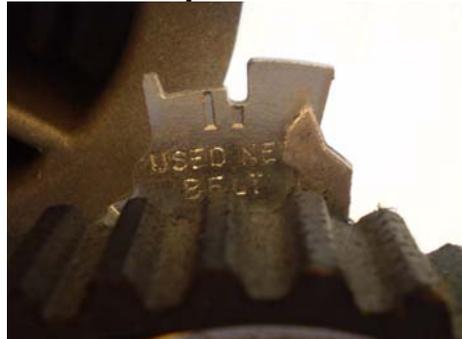
Posición tope total

Para tensar se debe girar la excéntrica de ajuste en sentido **opuesto** a las agujas del reloj (hacia la izquierda). La transmisión por correa tiene que girarse a mano **2 veces** con el rodillo tensor **completamente** tensado. Sólo **después** se debe ajustar la tensión **girando a la derecha** la excéntrica a la marca "new".

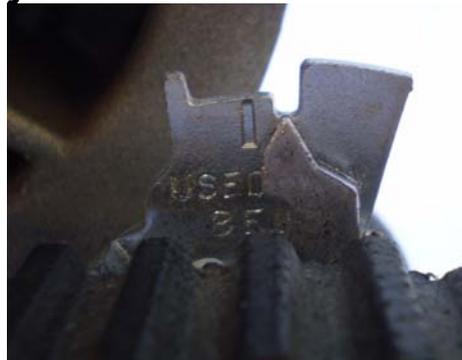
Ajuste final
