Technical *Info*

Dica de montagem rolo tensor: CT 870 K1, CT 873 K1, CT 975 K3 – Opel 1,4/ 1,6/ 1,8/ 2,0-16V

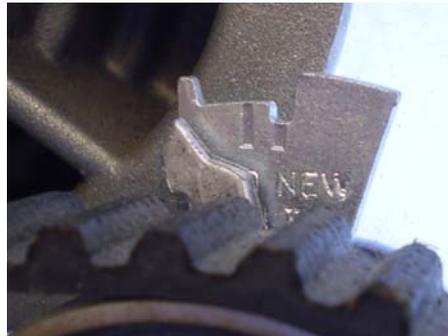
O ponteiro do rolo tensor, em estado frio, já não aponta para a marcação e após cada ciclo de combustão bate no encosto (ruídos).

Posição do ponteiro demasiado baixa

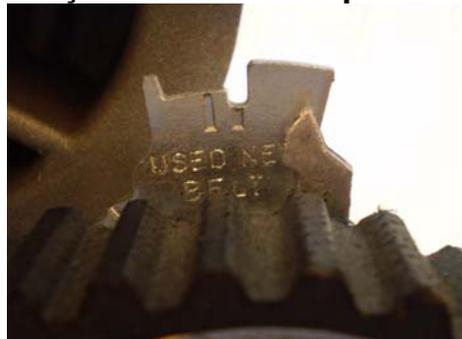
Posição de encosto pleno

A Opel/GM prescreve um procedimento especial para a regulação da tensão aquando da substituição da correia dentada: para esticar, o excêntrico de regulação deve ser rodado **contra** o sentido do relógio (para a esquerda). A transmissão por correia dentada deve ser rodada **2x** à mão e com o rolo tensor **totalmente** esticado. Só **depois** a tensão deve ser regulada, mediante **rodagem à direita** do excêntrico, para a marcação „new“. Esta medida é necessária para conseguir um „assentamento“ da correia dentada.

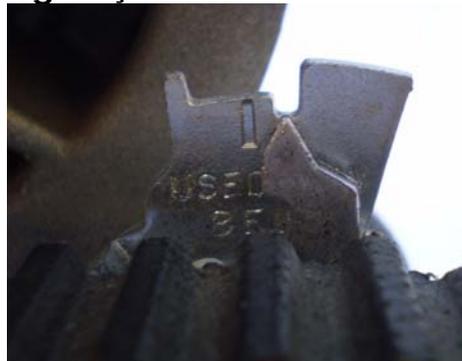
Regulação final
