# Technical *Info*

## Dica de montagem rolo tensor: CT 887 K1 para Daewoo e Chevrolet 1,4 16V, 1,5 16V, 1,6 16V

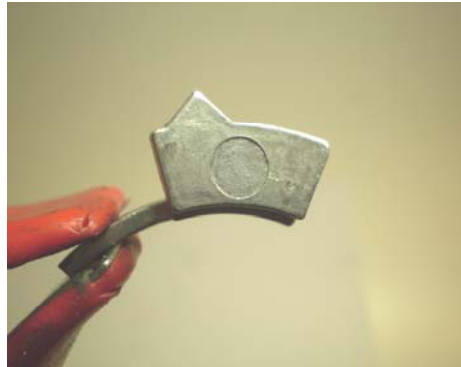
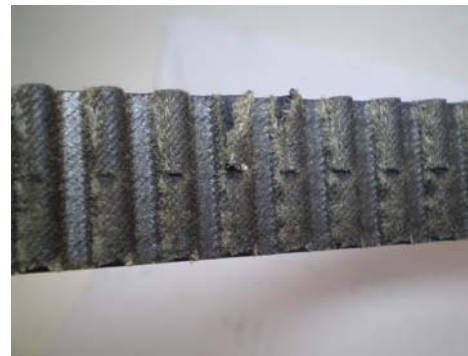
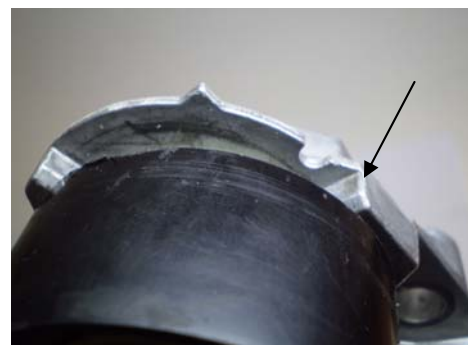
O ponteiro do rolo tensor parte durante a montagem e pode danificar fortemente a correia.

1. A bomba de água não é, tal como prescrito, solta e não é utilizada para o ajuste da tensão.
2. Na prescrita rotação manual dupla do motor com tensão elevada (marcação de orifício na placa de base) o batente é demasiado carregado e o ponteiro móvel parte.

1. Assegure que a bomba de água é solta, depois torcida com a respectiva ferramenta OE (J-4249 2) e seguidamente apertada de novo com 8 Nm.
2. A ponta do ponteiro deve estar em qualquer altura ajustada isenta de carga. Após rotação manual dupla do motor, ambos os ponteiros devem ser ajustados coincidentes.
