ContiTech

Instalarea scripetelui de tensionare: CT 887 K1 pentru Daewoo și Chevrolet 1.4 16 V, 1.5 16V, 1.6 16V

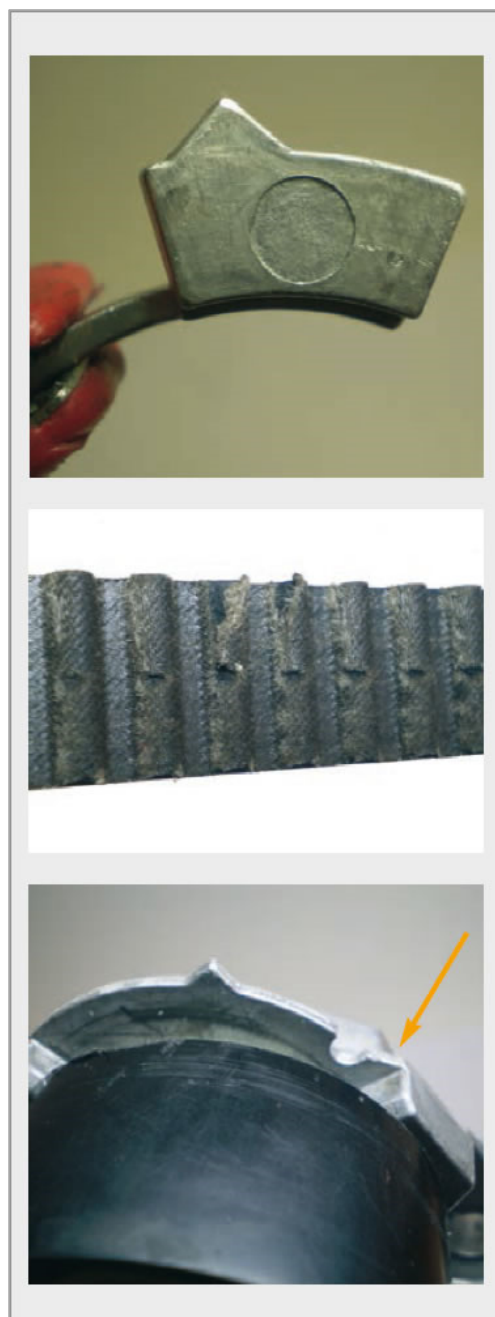
Indicatorul scripetelui de tensionare se rupe în timpul instalării și poate deteriora grav cureaua.

1. Nu ați slăbit pompa de apă și nu ați utilizat-o pentru a ajusta tensiunea așa cum este descris în instrucțiuni.
2. În timpul celor două rotații ale motorului sub tensiune crescută (marcarea găurii pe placa de bază) limitatorul este supus unei sarcini excesive și indicatorul mobil se rupe.

1. Asigurați-vă că ați slăbit pompa de apă, apoi ați rotit-o utilizând unealta corespunzătoare OE (J-4249 2) apoi trângeți-o din nou la 8 Nm.
2. Limba indicatorului trebuie ajustată pentru a vă asigura că nu este sub tensiune vreodată. După ce ați întors motorul de două ori, ambele indicatoare trebuie să fie perfect aliniate între ele.
