Technical *Info*

Zahnriemen CT 881 K2/K4 am Beispiel Ford 1,25 16V/ 1,4 16 V/ 1,6 16 V
diverse Modelle ab 4/97

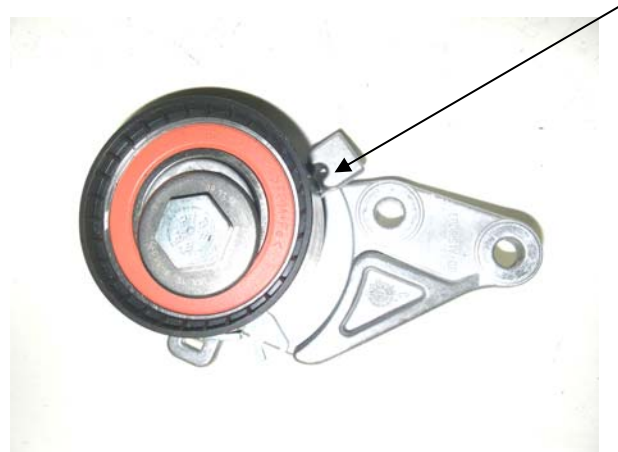
Abb.2
Neue Ausführung

Die neue Ausführung muss lt. Hersteller bei Riemenwechsel anstelle der bisherigen verbaut werden.

Die neue Ausführung ist jetzt mit einem vormontierten Splint versehen und kann direkt eingebaut werden. Nach Montage aller Komponenten wird nur der Sicherungssplint gezogen und die Spannung stellt sich automatisch ein.
