Technical *Info*

**Correia dentada CT 881 K2/K4 no exemplo Ford 1,25 16V/ 1,4 16 V/
1,6 16 V - diversos modelos a partir 4/97**

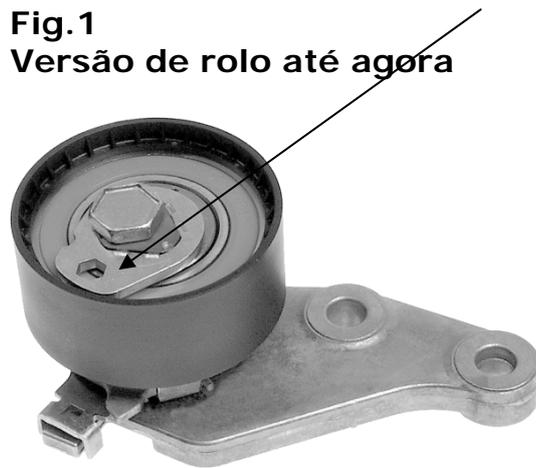
O rolo de esticamento fornecido no jogo é uma versão diferente do rolo montado até agora no veículo.

(Ajustes do excêntrico até o alinhamento de ponteiro, através de chave de cabeça hexagonal interno)

Fig.1
Versão de rolo até agora

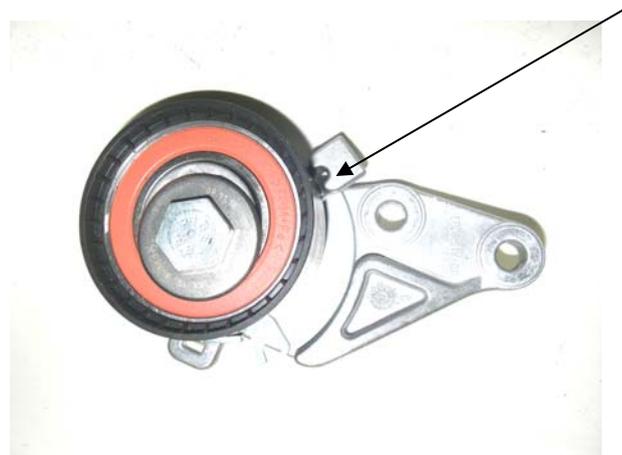
Segundo o fabricante, a nova versão deve ser montada durante a troca de correia, em vez da anterior.

Fig.2
Nova versão

A nova versão possui agora um pino fendido pré-montado, que pode ser instalado directamente. Após a montagem de todos os componentes, será puxado somente o pino fendido de segurança e a tensão se ajusta automaticamente.
