Техническая информация

Зубчатый ремень СТ 881 K2/K4 на примере Ford 1,25 16V/ 1,4 16 V/
1,6 16 V

Различные модели, начиная с 4/97

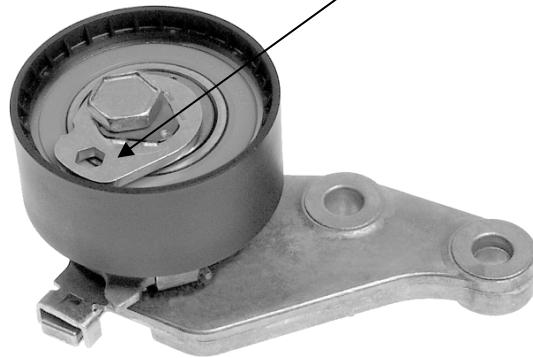
Рис. 1
Прежнее исполнение

Поставляемый натяжной ролик в комплекте выполнен иначе, чем ролик, который до сих пор устанавливался в транспортное средство.

(Регулирование эксцентрика до соосности стрелки с помощью ключа с шестигранной головкой.)

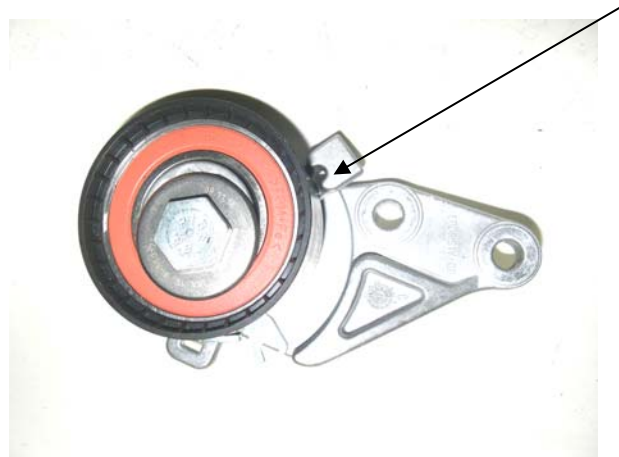
Рис. 2
Новое исполнение

В соответствии с указанием изготовителя новое исполнение необходимо устанавливать вместо прежнего исполнения при смене ремня.

Новое исполнение теперь имеет предварительно установленный шплинт и может устанавливаться непосредственно. После монтажа всех компонентов необходимо только вынуть предохранительный шплинт, натяжение создается автоматически.
