Información *técnica*

Correa de distribución CT 881 K2/K4 tomando como ejemplo el Ford 1,25 16V/ 1,4 16 V/ 1,6 16 V - Diversos modelos a partir de 4/97

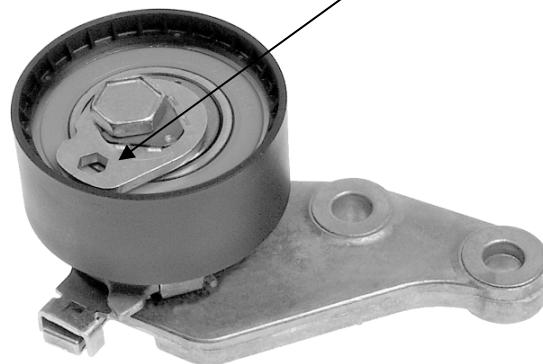
El rodillo tensor suministrado en el kit es diferente al montado en el vehículo (ajuste de la excéntrica por medio de una llave Allen hasta alinear el indicador)

Fig. 1
Diseño de rodillo anterior

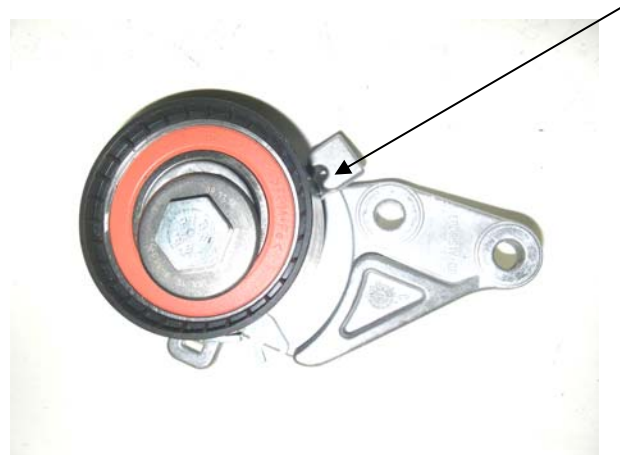
Según datos del fabricante, al cambiar la correa debe montarse la nueva versión en lugar de la antigua.

Fig. 2
Modelo nuevo

La nueva versión viene dotada de un pasador premontado y puede colocarse directamente. Tras el montaje de todos los componentes se retira el pasador de seguridad y la tensión se ajusta automáticamente.
