Technical *Info*

Montagem do *kit* de correia dentada CT 919K4/K5 para Audi A4,1,8 20 V
(Alteração ao equipamento de origem para tensores hidráulicos, nos veículos construídos antes de 1998)

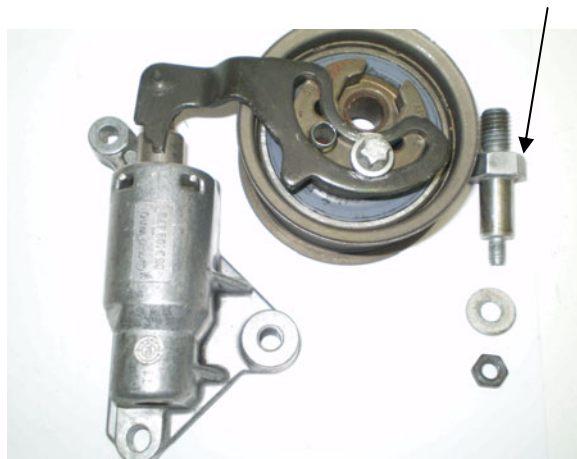
O accionamento da correia gera ruidos após pouco tempo de marcha.

O rolo tensor acabado de instalar não tem a distância certa até ao motor e deixa a correia roçar lateralmente no rebordo do aro de polia interior.
(Erro de alinhamento)

Imagem 1
Modelo a substituir (1)

Na alteração ao equipamento de origem dos veículos construídos até 1998, deve ser removida a cavilha roscada (1) do modelo antigo. Aqui, o novo modelo é agora enroscado no mesmo diâmetro com uma peça de afastamento premontada (2). O problema é que da parte do fabricante existem **duas!!** peças de afastamento de espessura diferente que definem a distância do rolo ao motor. Assim, apesar da delimitação existente pelo nº de id. do veículo (mês de fabrico 01/96), o *kit* certo a usar nem sempre é inequívoco, uma vez que o nº de id. do veículo pode divergir. Em todo o caso deve-se verificar se o rolo tensor substituído, foi montado alinhado no accionamento da correia. Caso contrário, os ruidos aparecem forçosamente, podendo até dar aso a graves danos no motor.

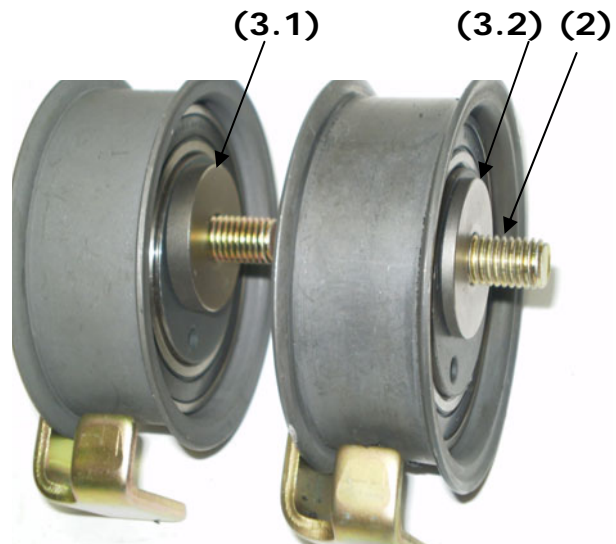
Imagem 2
Nova técnica de rolo tensor
