Instalatarea kitului curelei de transmisie CT 919 K1 / K3 / K4 / K5 pentru Audi A4, 1.8 20V (re tehnologizarea vehiculelor construite înainte de 1998)

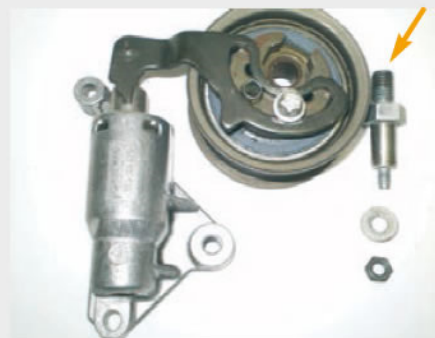
Versiunea ce trebuie înlocuită (1)

Curea de distribuție face zgomot după ce funcționează puțin timp.

Rola de întindere nou instalată nu este la distanța corespunzătoare de motor și permite centurii să se frece de laterala rolei cu borduri interioare. (îngropată)

La re tehnologizarea vehiculelor construite înainte de sau în anul 1998, vechiul știft filetat (1) trebuie eliminat. Noua versiune este înșurubată în aceeași gaură cu un distanțier premonat (2). **Problema este că producătorul are două!!**

Distanțiere de grosimi diferite (3.1)+(3.2) ce definesc distanța de la rolă la motor. În ciuda delimitării pe baza Nr. de Identificare al Vehiculului (luna prod.: 01/96) încă nu este absolut clar ce kit trebuie utilizat deoarece Nr. Identificare al Vehiculului poate devia. Trebuie să verificați întotdeauna dacă rola de întindere schimbată este montată în linie cu transmisia. În caz contrar vor exista zgomote și pot apărea chiar și defecțiuni ale motorului.
