# Technical *Info*

**Установка комплекта зубчатых ремней СТ 919K4/K5 для Audi A4,1,8 2000**  
(переоснащение на гидравлические натяжные устройства для выпускавшихся до 1998 года автомобилей)

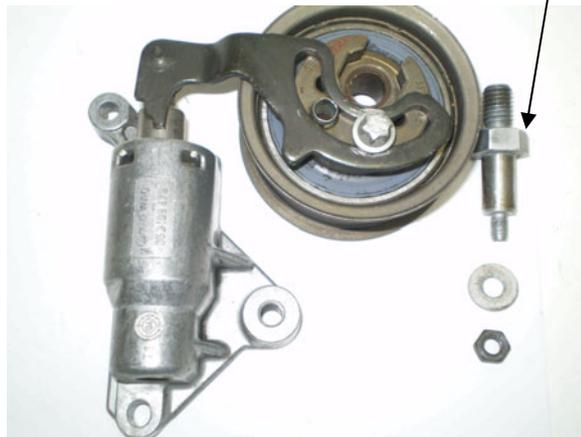
Рис. 1

Ременный привод после короткого времени работы является источником образования шумов,

Смонтированный заново натяжной ролик имеет неправильный зазор по отношению к двигателю, так что ремень трется сбоку о внутренний бортовой диск (несоосность).

Деталь, подлежащая замене (1)

В процессе переоснащения выпускавшихся до 1998 года автомобилей необходимо снять распорный болт (1) в составе старого комплекта деталей. Вместо него в то же отверстие ввинчивается болт нового исполнения с вмонтированным в нем дистанционным элементом (2). При этом проблема заключается в том, что фирма-изготовитель указала **два !!** различных по толщине дистанционных элемента (3.1) + (3.2) для двух зазоров между роликом и двигателем. С помощью идентификационного номера автомобиля (идент. №) произвести четкое разграничение (месяц выпуска: 01/96) удастся не всегда, так что не понятно, какой комплект следует использовать, так как идент. № автомобиля может быть различным. В любом случае необходимо проконтролировать, расположен ли по оси новый натяжной ролик относительно ременного привода. В противном случае будут неизменно возникать шумы или может иметь место даже серьезная поломка двигателя.

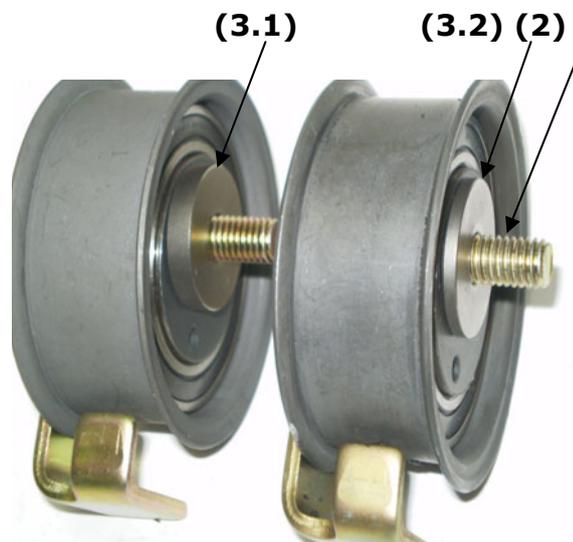
Рис.2

Новый комплект натяжных роликов
