Technical *Info*

Kit de courroie de distribution CT 939 K1- 5 à l'exemple des VW / Audi 2,4/ 2,5 TDI 5 cyl.

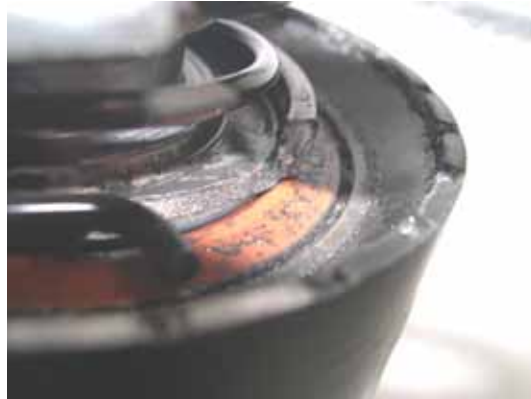
Un morceau de fonte ou bien le ressort est cassé sur le galet tendeur.
→ la courroie a sauté ou bien le galet tendeur ne fonctionne pas.
(Fig. 1)

La contamination due à l'huile a provoqué la défaillance du galet (oscillation trop forte du ressort). Il faut toujours vérifier la fonction des joints de traversée d'arbre sur le vilebrequin / l'arbre à cames et les remplacer le cas échéant. Le cas échéant, le joint du carter de pompe à huile doit également être remplacé.

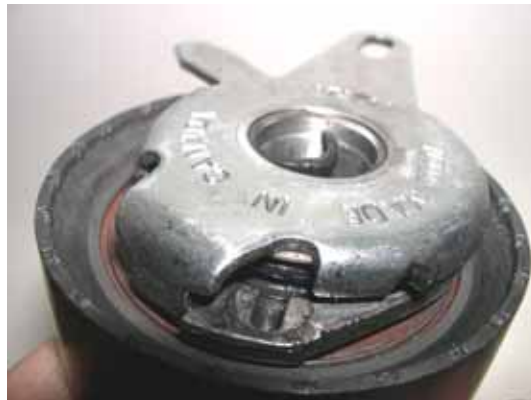
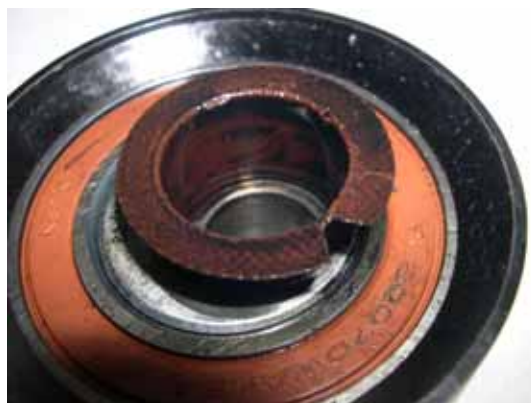
Le galet tendeur présente une nette contamination due à de l'huile. Le disque de friction recouvert de Teflon ne remplit pas sa fonction. (Fig. 2/ Fig. 3)
