### ContiTech

#### Komplet razvodnog remena CT 939 K1- 5 temelji se na primjeru: VW / Audi 2.4/ 2.5 TDI 5 cil.

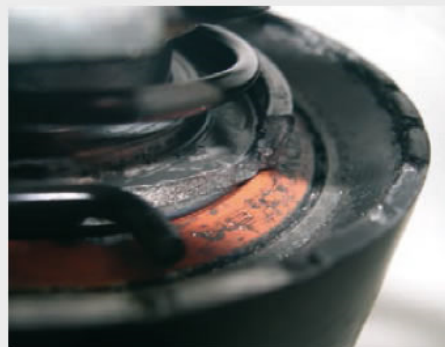
sl. 1

Odlomio se lijevani dio zatezne remenice ili je pukla opruga.

→ Remen je preskočio i zatezna remenica ne radi (sl. 1).

Onečišćenje uljem izazvalo je zatajenje u radu valjka (prekomjerna oscilacija opruge). Uvijek je potrebno izvršiti provjeru ispravnosti rada brtvenih prstena vratila na radilici/bregastom vratilu. Po potrebi ih treba zamijeniti.

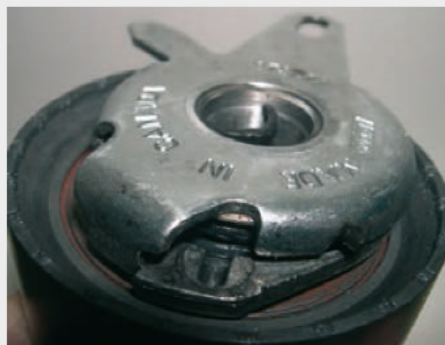
sl. 2

Zatezna remenica očigledno je uprljana uljem. Tarna remenica s teflonskim premazom ne radi (sl. 2 / sl. 3).
