Technical *Info*

**Kit de correia dentada CT 939 K1- 5 no exemplo :
VW / Audi 2,4/ 2,5 TDI 5 cil.**

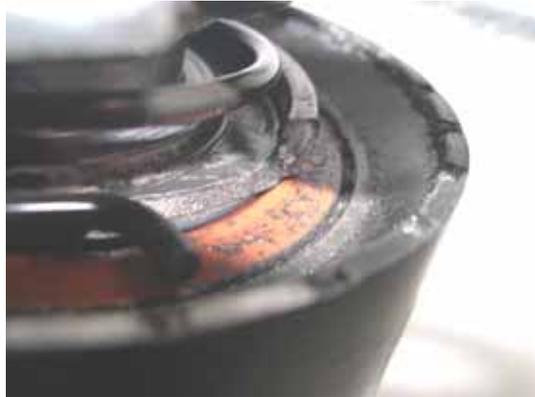
No rolo tensor partiu-se uma peça em material fundido ou partiu-se a mola.
→ a correia saltou fora e o rolo tensor ficou sem função. (Imagem 1)

A contaminação com óleo levou à falha do rolo (excesso de oscilação da mola). Deve ser, sempre verificada a função dos anéis de vedação do eixo rotativo na cambota e na árvore de cames, substituindo-os caso necessário.
Se necessário, também deverá substituir a vedação do corpo da bomba de óleo.

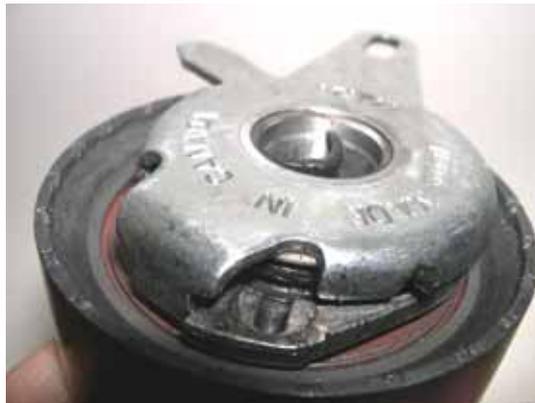
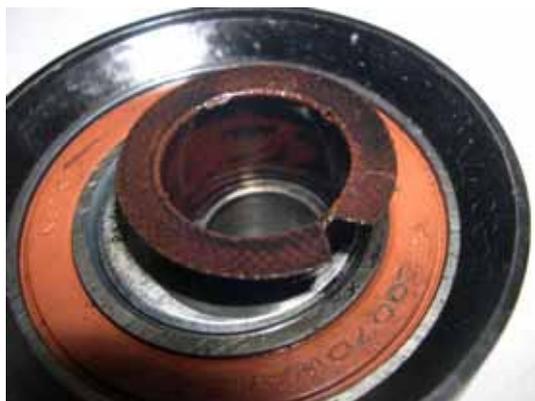
O rolo tensor apresenta uma acentuada contaminação com óleo. O disco de fricção revestido a teflon deixou de funcionar . (Imagem 2/ Imagem 3)
