ContiTech

Kit curea de distribuție CT 939 K1- 5 prin exemplu: VW / Audi 2.4/ 2.5 TDI 5 cil.

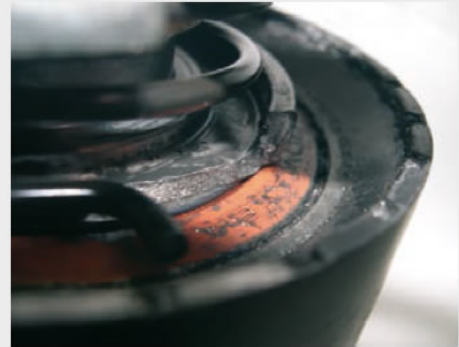
Fig. 1

O piesă turnată s-a rupt de pe rola de tensiune sau arcul s-a rupt.
→ Cureaua a sărit iar rola de tensionare nu mai funcționează. (Fig.1)

Contaminarea cu ulei a provocat defectarea rolei (oscilarea excesivă a arcului). Trebuie întotdeauna verificată pentru a se asigura că șaibele de etanșare ale axului de pe arborele cotit / arborele cu came funcționează corespunzător. Acestea trebuie înlocuite dacă este necesar.

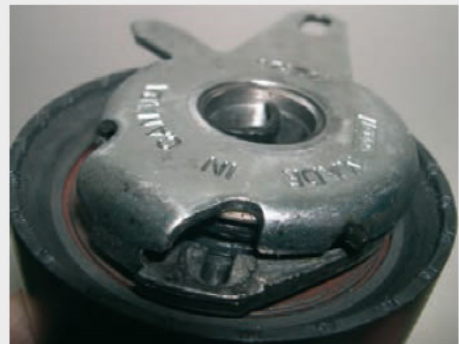
Fig. 2

Rolă de tensionare este evident contaminată de ulei. Scripetele de fricțiune acoperit cu Teflon nu funcționează. (Fig. 2 / Fig. 3)
