Informaciones Técnicas

Cambio del kit de correas de distribución CT 946 K2 por el kit CT 1044 K1

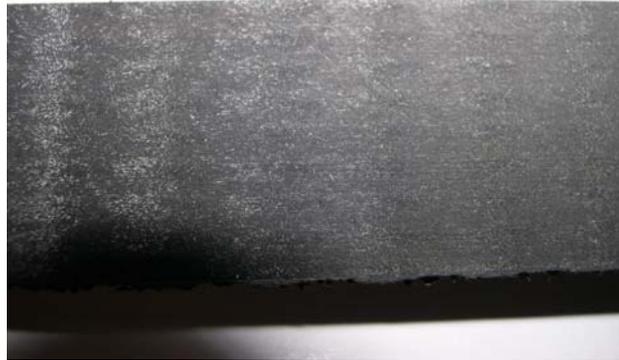
Fig. 1
CT 946

La correa suministrada en el CT 1044 K1 se diferencia óptica y numéricamente de la correa CT 946 hasta ahora montada. **(Fig. 1)**

Ya no existe más el kit CT 946 K2 y ha sido sustituido por el modelo CT 1044 K1. Con ello desaparece la limitación del número de motor.

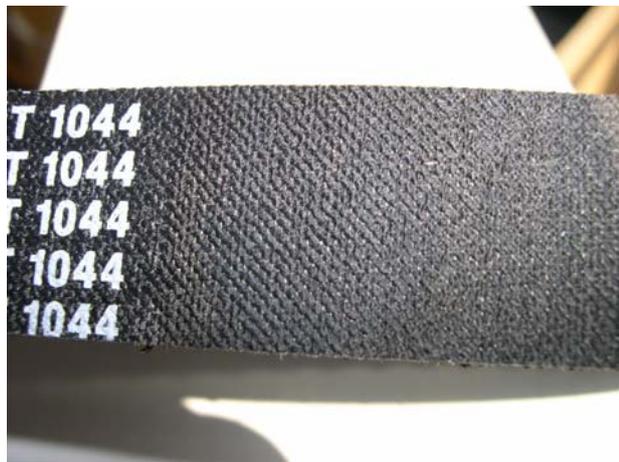
Fig.2
CT 1044 con tejido dorsal

El modelo CT 1044 está reforzado con un tejido dorsal adicional y también puede usarse retroactivamente para motores antiguos TDI. **(Fig. 2)**
