# Technical *Info*

## Défaillance par surchauffe du galet de guidage issu du CT 941K1 Mitsubishi 1,8 GDI, Volvo V40/ S40 1,8

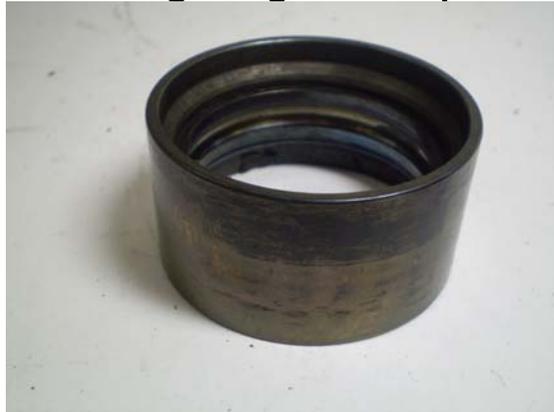
Fig. 1

Peu de temps après le montage du kit, le **galet de guidage** est défaillant suite à une décomposition/une surchauffe. (Fig. 1)

Galet de guidage décomposé

Lors du serrage, il faut absolument que le galet tendeur soit serré avec un excentrique **dans le sens inverse** des aiguilles d'une montre. Il faut s'assurer que le galet tourne librement sur le dispositif de montage. Le couple de serrage de 48 Nm de la vis de fixation doit être respecté.

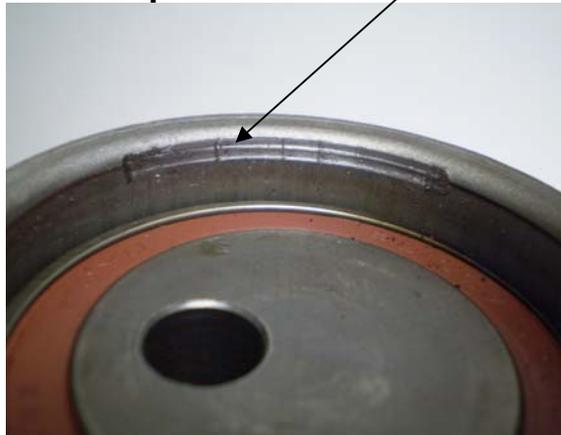
Fig. 2

Blocage du **galet tendeur**.

Ceci provoque une surchauffe de la courroie qui transmet la chaleur au galet de guidage. Sur ce, la cage en matière plastique du palier fond et provoque la défaillance du galet. Le blocage du **galet tendeur** est produit par le grippage du galet dans le dispositif de montage. (Fig. 2)

Galet tendeur bloqué mécaniquement à l'intérieur
