Informaciones Técnicas

Fallo del rodillo de inversión de CT 941K1 por sobrecalentamiento Mitsubishi 1,8 GDI, Volvo V40/ S40 1,8

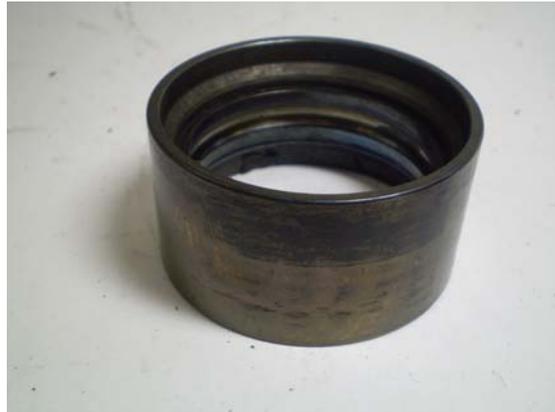
Fig. 1

Poco después de instalar el kit el **rodillo de inversión** se para por desmontaje / sobrecalentamiento. (Fig. 1)

Rodillo de inversión desmontado

Al tensar el rodillo tensor con una excéntrica se tiene que tensar necesariamente en el sentido **contrario a** las agujas del reloj. Tiene que estar garantizada la libertad de movimientos del rodillo en el caballete de montaje.

Se debe mantener el par de apriete de 48 Nm en el tornillo de fijación.

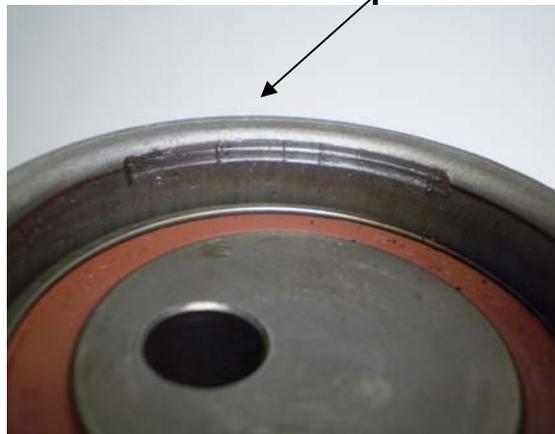
Fig. 2

Bloqueo del **rodillo tensor**.

La correa se calienta en exceso y transmite el calor al rodillo de inversión. A consecuencia de ello se derrite la caja de plástico del cojinete, provocando el fallo del rodillo. El **rodillo tensor** se bloquea debido a un arranque del rodillo en el caballete de montaje. (Fig. 2)

Rodillo tensor interior mecánicamente bloqueado
