Technical *Info*

Awaria rolki zwrotnej z CT 941K1 wskutek przegrzania Mitsubishi 1,8 GDI, Volvo V40/ S40 1,8

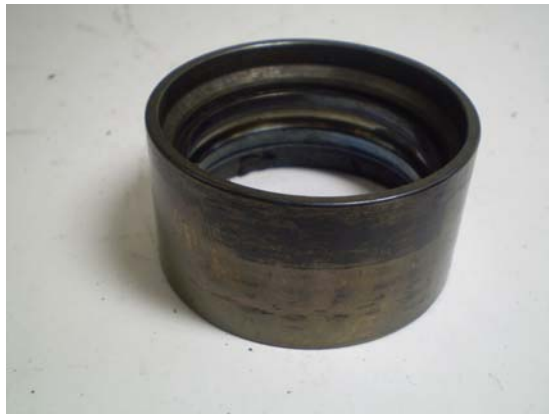
rys. 1

Niedługo po montażu zestawu następuje awaria rolki zwrotnej wskutek przegrzania. (rys. 1)

Zdemontowana rolka zwrotna

Rolka napinająca podczas montażu za pomocą mimośrodów musi być koniecznie zamocowana w kierunku **przeciwnym** do ruchu wskazówek zegara. Musi być zapewniona swoboda ruchu rolki na bloku montażowym.

Moment obrotowy dokręcenia 48 Nm na śrubie montażowej musi być zachowany.

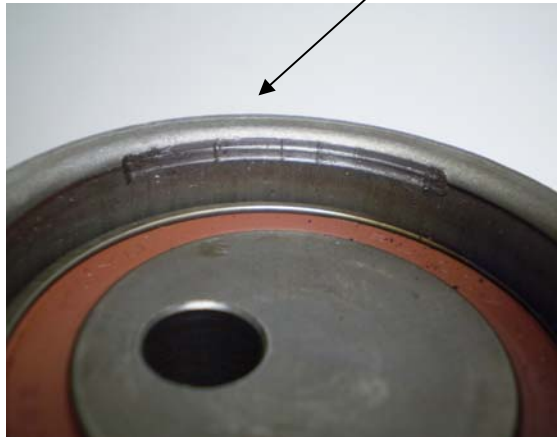
rys. 2

Blokada rolki napinającej.
Powoduje ona przegrzanie paska, który przenosi ciepło na rolkę zwrotną. Następnie topi się plastikowa klatka łożyska i powoduje awarię rolki. Blokada rolki napinającej następuje wskutek tarcia o blok montażowy. (rys. 2)

Rolka napinająca zablokowana mech. wewnątrz
