Technical *Info*

Avaria do rolete de desvio do CT941K1 devido a sobreaquecimento Mitsubishi 1,8 GDI, Volvo V40/ S40 1,8

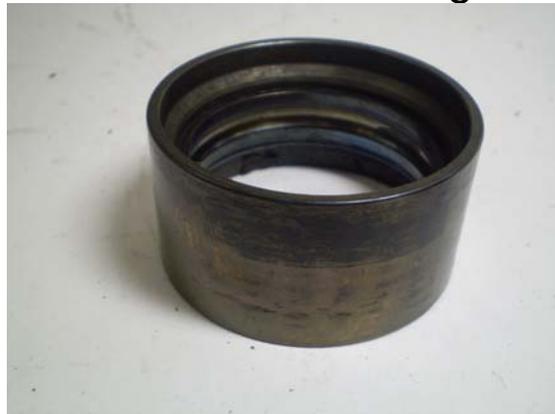
Imagem 1

Pouco tempo após a montagem do *kit* o **rolete de desvio** avaria por desintegração/sobreaquecimento. (Imagem 1)

Rolete de desvio desintegrado

A polia tensora quando é apertada mediante excêntrico, deve ser apertada no sentido **inverso** aos ponteiros do relógio. Deve ser garantida a livre rotação da polia no suporte de montagem.

Deve ser cumprido o binário de aperto de 48 Nm no parafuso de fixação.

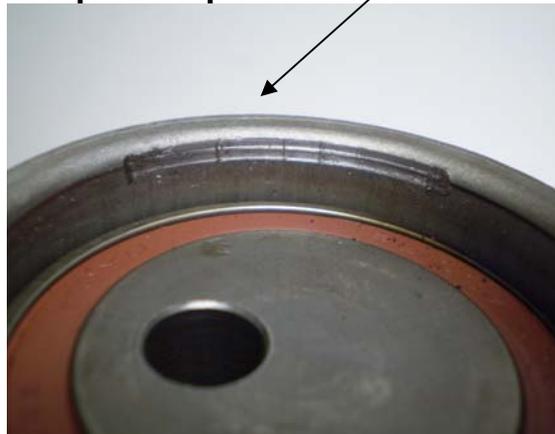
Imagem 2

Bloqueio da **polia tensora**.

Isto conduz a um sobreaquecimento da correia que transmite o calor ao rolete de desvio. Em consequência o porta-rolos de plástico derrete levando à avaria da polia. O bloqueio da **polia tensora** é gerado por fricção da polia com o suporte de montagem. (Imagem 2)

Polia tensora mecanicamente bloqueada por dentro
