Defectarea rolei de ghidare a CT 941K1 datorată supraîncălzirii Mitsubishi 1.8 GDI, Volvo V40/ S40 1.8

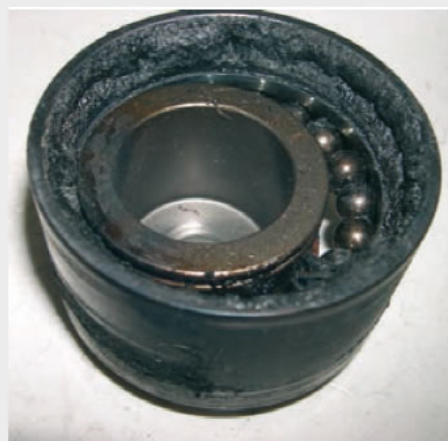
Fig. 1

La scurt timp după instalarea kitului, rolă de ghidare cedează datorită degradării/supraîncălzirii. (Fig. 1)

Rolă de ghidare dezasamblată

Rola de tensionare trebuie obligatoriu să fie fixată în sensul invers acelor de ceasornic când la prindere se folosește un excentric. Rola trebuie să se poată deplasa liber pe suport. Respectați tensiunea de strângere de 48 Nm a șurubului de fixare.

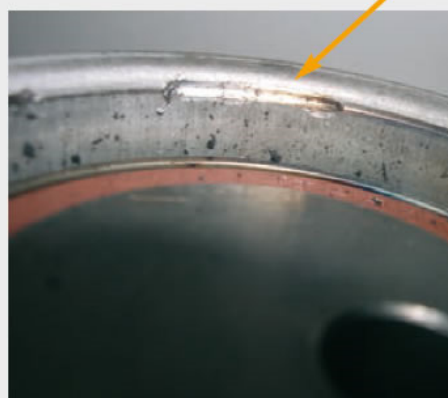
Fig. 2

Blocarea rolei de tensionare. Acest lucru face ca cureaua să transmită căldură iar rolă de ghidaj să se supraîncălzească. Ca rezultat, carcasa de plastic a rulmentului se topește, defectând rola. Blocarea rolei de tensionare are loc când rola se freacă de suport. (Fig. 2)

Vedere interioară rolă tensionare blocată
