Technical *Info*

Выход из строя направляющего ролика из комплекта СТ 941K1 вследствие перегрева у автомобилей Mitsubishi 1,8 GDI, Volvo V40 / S40 1,8

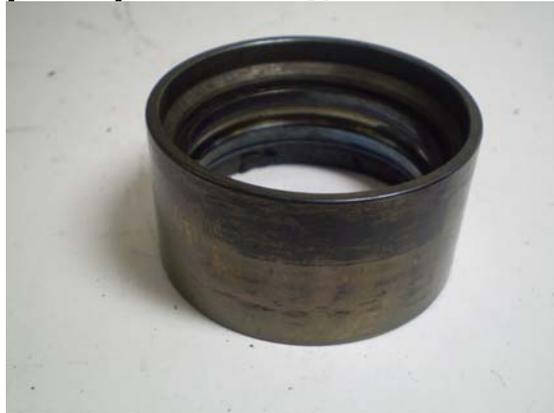
Рис. 1

Через короткое время после установки комплекта происходит выход из строя **направляющего ролика** по причине распада / перегрева. (смотри рис. 1).

Направляющий ролик в разобранном виде

Натяжной ролик в процессе натяжения с помощью эксцентрика нужно обязательно подтянуть **против** часовой стрелки. При этом должен обеспечиваться свободный ход ролика на сборочном стенде. Необходимо соблюдать момент затяжки в 48 Нм для соединительного болта.

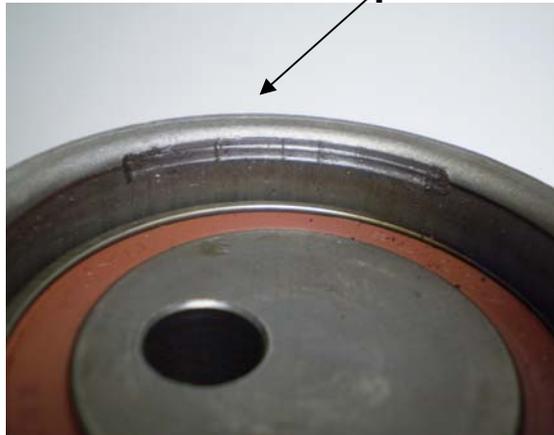
Рис. 2

Блокирование **натяжного ролика**. Это приводит к перегреву ремня, от которого тепло передается к направляющему ролику. Как следствие происходит расплавление пластмассового сепаратора подшипника и выход из строя ролика. Блокирование **натяжного ролика** возникает вследствие образования налета от ролика на сборочном стенде (рис. 2).

Натяжной ролик изнутри механически заблокирован
