# Technical *Info*

## Conseil de montage pour le kit de courroie de distribution CT 957 K1-WP4 p. ex. Audi/ VW/ Skoda/ Seat 1,4/1,6 -16V

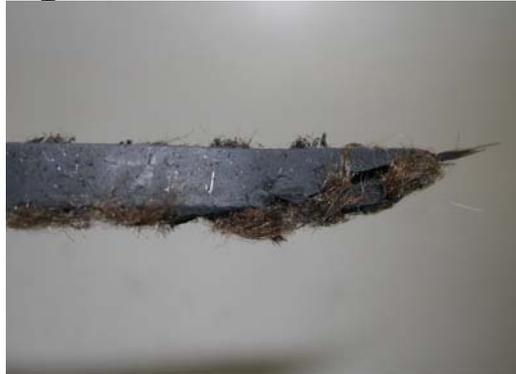
Fig. 1

La courroie de distribution présente une largeur fortement réduite et a rompu par manque de largeur (Fig. 1).

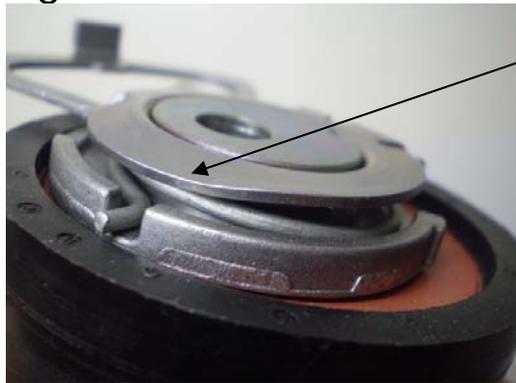
Fig. 2

La courroie de distribution s'est usée latéralement suite à galet tendeur placé en biais (Fig. 2).  
La came de réglage n'a pas été serrée dans le sens inverse des aiguilles d'une montre.
