Technical *Info*

Nota sul montaggio del kit cinghia dentata CT 957 K1 – WP4: es. Audi/VW/Skoda/Seat 1,4 e 1,6 16V

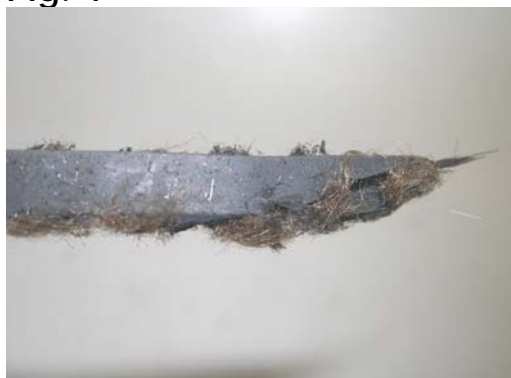
Fig. 1

La cinghia dentata presenta una notevole riduzione della larghezza che ne ha provocato la rottura. (Fig. 1)

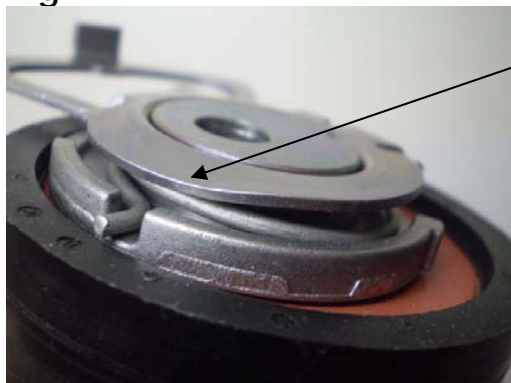
Fig. 2

La cinghia dentata si è usurata lateralmente a causa dell'inclinazione della puleggia tendicinghia. (Fig. 2)

Nella procedura di tensionamento l'eccentrico di regolazione **non** è stato ruotato in senso antiorario.
