Technical *Info*

Wskazówka dotycząca montażu zestawów paska rozrządu CT 957 K1 – WP4: npB. Audi/ VW/ Skoda/ Seat 1,4/1,6 -16V

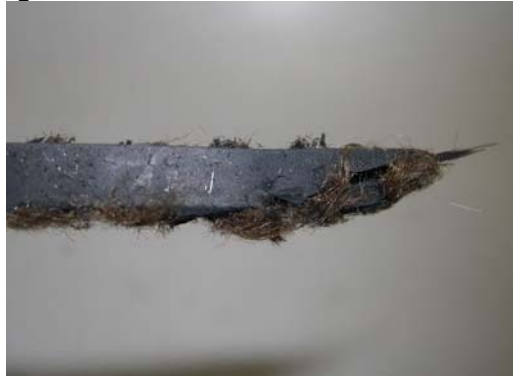
rys. 1

Pasek ma znaczny ubytek na szerokości i urywa się, ponieważ jest za wąski (rys. 1).

Podczas montażu napinacza należy zapewnić prawidłowe zaczeplenie przytrzymywacza w zatyczce otworu. Podczas dwukrotnego obracania napędem paskowym należy m.in. sprawdzić, czy pasek porusza się prosto (rys. 3).

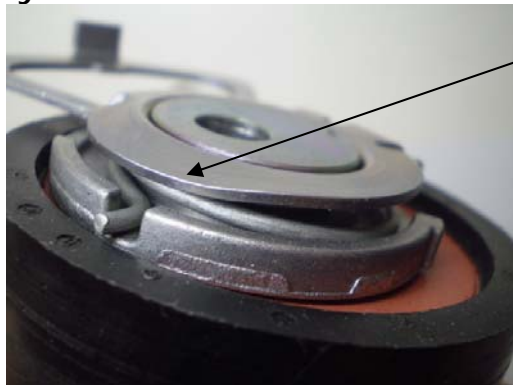
rys. 2

Pasek zużył się po bokach z powodu krzywo ustawionego napinacza (rys. 2). Podczas napinania regulator napinacza nie został obrócony w kierunku przeciwnym do wskazówek zegara.
