Technical *Info*

Indicações de montagem para o kit de correia dentada CT 957 K1– WP4:
p. ex. Audi/ VW/ Skoda/ Seat 1,4- /1,6- 16V

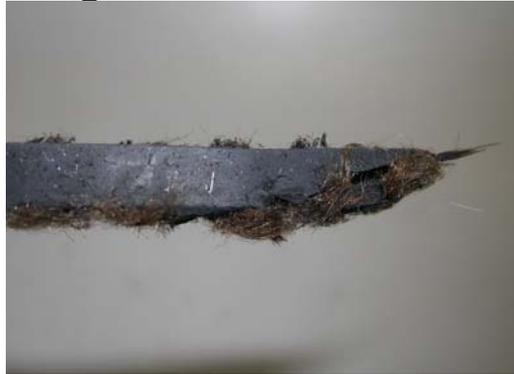
Imagem 1

A correia dentada apresenta uma substancial perda de largura e rasgou por falta de largura (imagem 1).

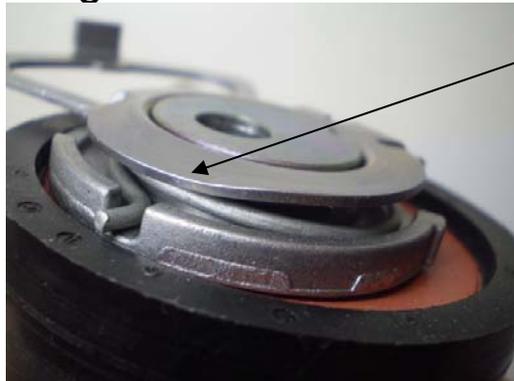
Imagem 2

A correia, devido a uma posição inclinada do rolo tensor, sofreu um desgaste lateral (imagem 2).

No processo de tensão, o excêntrico de ajuste **não** foi rodado no sentido contrário ao dos ponteiros do relógio.
