Instrucțiuni de montare pentru kitul curelei de distribuție CT 957 K1 / K2: ex. Audi / Škoda / Seat 1.4 16V

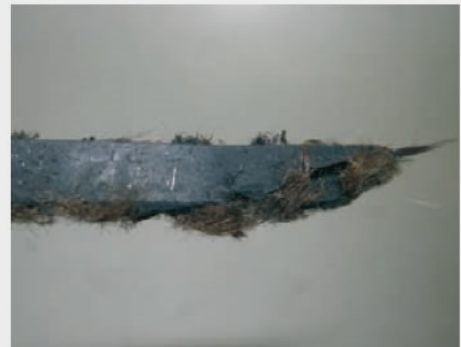
Fig. 1

Cureaua de distribuție a scăzut în lățime și s-a rupt ca rezultat. (Fig. 1)

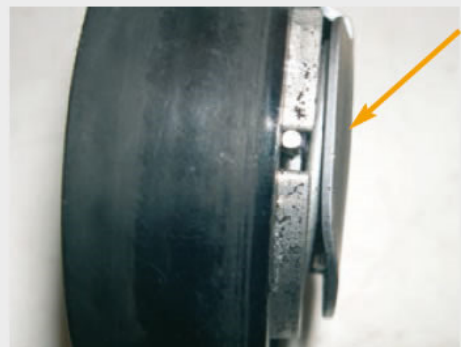
Fig. 2

Cureaua de distribuție s-a deplasat în lateral datorită unei role de tensionare strâmbe (Fig. 2).
