# Technical *Info*

## Instrucciones de montaje para el Kit de correas de distribución CT 957 K1 – WP4: p. ej. Audi/ VW/ Skoda/ Seat 1,4/1,6 -16V

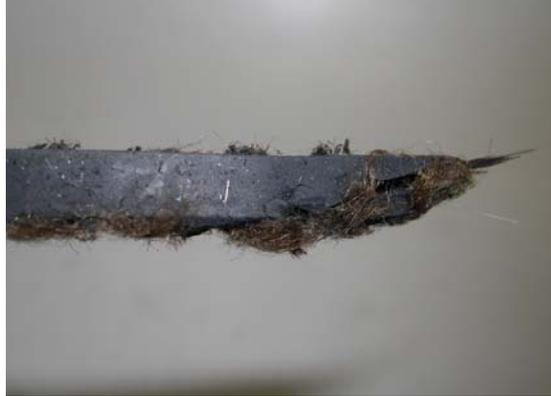
Fig. 1

La correa de distribución se ha roto como consecuencia de la pérdida del ancho de la misma (Fig. 1).

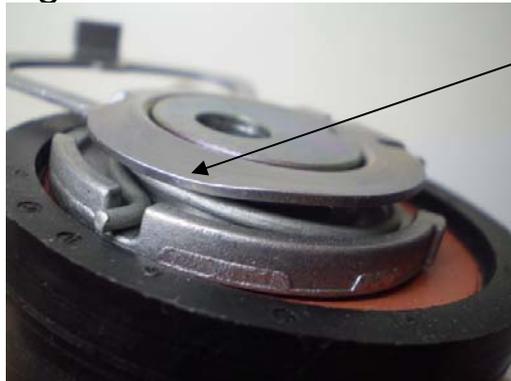
Fig. 2

La correa de distribución se ha desgastado lateralmente debido a un rodillo tensor inclinado (Fig. 2). En el proceso de tensado, **no** se había girado el ajustador en contra del sentido del reloj.
