Technical *Info*

Изменение конструкции направляющего ролика СТ 975 K1 в СТ 975 K3 - Opel 1,6 / 1,8 16 V

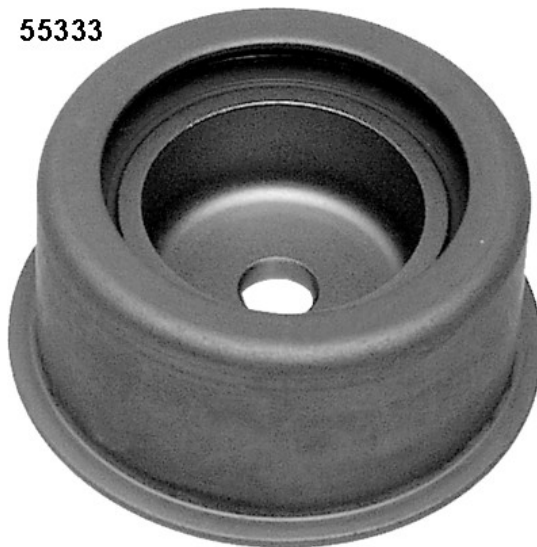
Рис. 1

Поставляемый направляющий ролик в составе комплекта для выполнения ремонтных работ имеет другое исполнение, чем тот, который установлен в автомобиле.

В соответствии с указаниями фирмы-изготовителя в процессе замены ремней вместо использовавшегося до сих пор исполнения в металле (55333) следует устанавливать новое исполнение с пластмассовой рабочей поверхностью (55373).

Исполнение, подлежащее замене

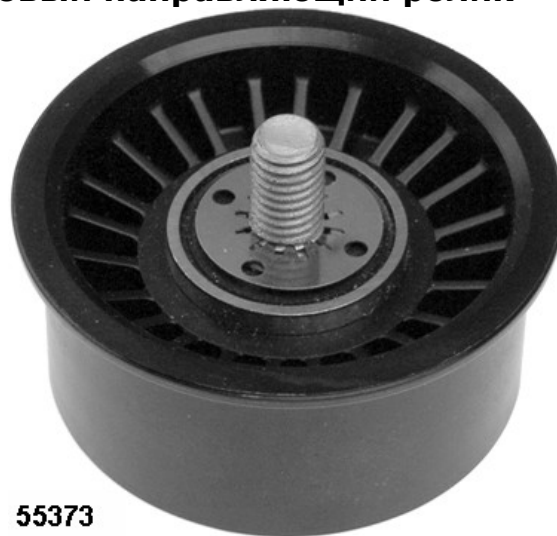
Рис.2

Новый направляющий ролик

Новое исполнение снабжено теперь с уже вмонтированным винтом и можно производить сразу же его замену.
