Technical *Info*

Instrução de montagem CT 984 K2 e CT1015 K2, p.ex., Audi, VW 2,5 TDI V

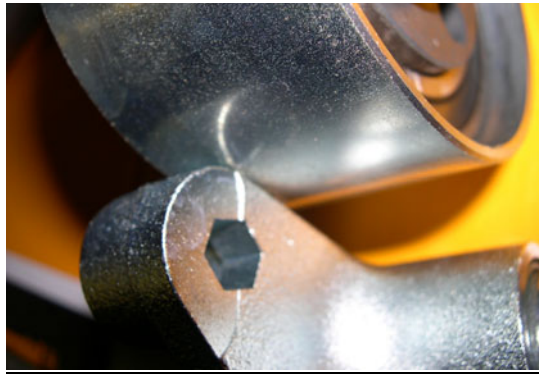
Abb. 1

O cotovelo porta-roldanas roça no rolo tensor (Fig. 1). Em consequência poderá surgir um grave dano no motor!

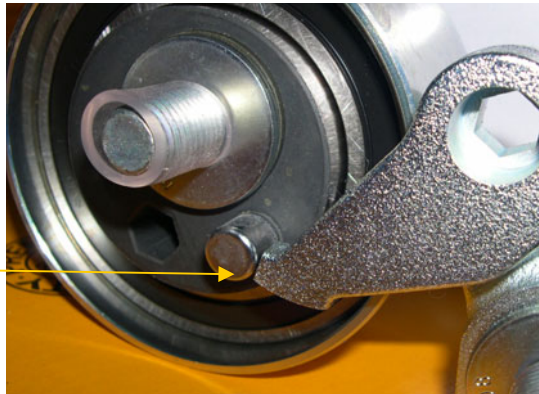
Abb. 2

Devido a uma posição de montagem errada (Fig. 2), após pouco tempo de serviço dá-se um contacto entre a cinta de cobertura e a alavanca de aperto. Para elucidar, é aqui mostrado o lado virado para o motor (normalmente oculto).
