Instrucțiuni montaj pentru CT 984 K2 și CT 1015 K2, ex. Audi, VW 2.5 TDI V6

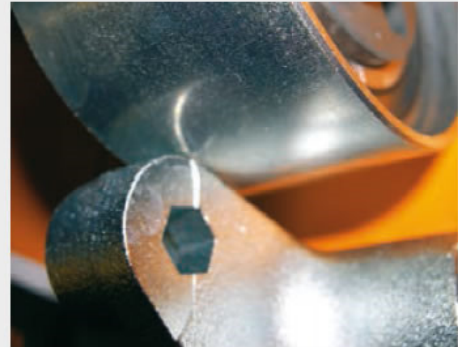
Fig. 1

Maneta de tensionare se freacă de rola de tensionare. (**Fig. 1**) Acest lucru poate provoca defecțiuni serioase ale motorului.

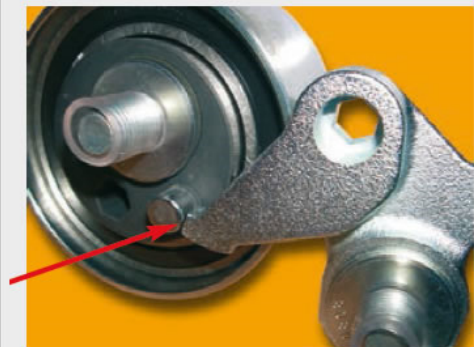
Fig. 2

Datorită poziționării necorespunzătoare în timpul instalării (**Fig. 2**), maneta de tensiune intră în contact cu mantaua rolei după o scurtă utilizare a pieselor. În ilustrație este prezentată latura dinspre motor. (altfel nefiind vizibilă).
