Technical *Info*

Инструкция по монтажу СТ 984 K2 и СТ1015 K2, например, для Audi, VW 2,5 TDI V6

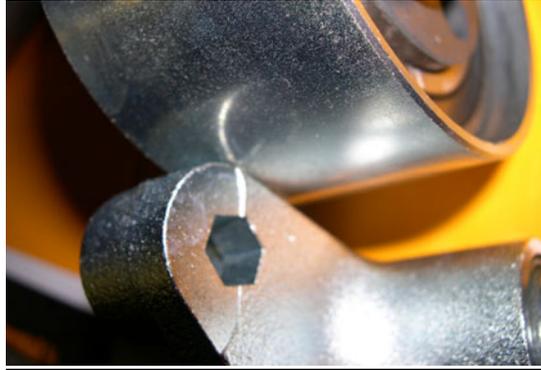
Рис.1

Поворотный рычаг трется о натяжной ролик (рис.1). Как следствие может возникнуть серьезное повреждение двигателя!

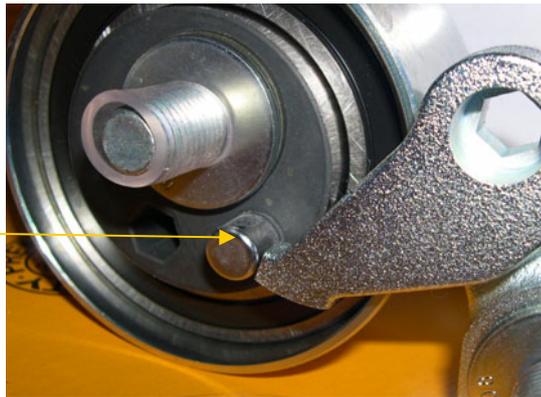
Рис.2

Вследствие **неправильного** расположения при монтаже (рис.2) спустя некоторое время эксплуатации может возникнуть контакт между рабочей поверхностью и зажимным рычагом. Для иллюстрации здесь представлена сторона, обращенная к двигателю (которая обычно недоступна для взгляда).
