# Informaciones Técnicas

Aviso de montaje CT 984 K2 y CT1015 K2, p. ej. Audi, VW 2,5 TDI V6

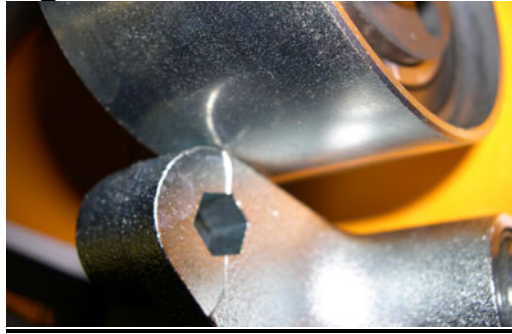
Fig. 1

La palanca de inversión roza en el rodillo tensor. (Fig.1) ¡Consecuencia de ello puede ser un grave daño del motor!

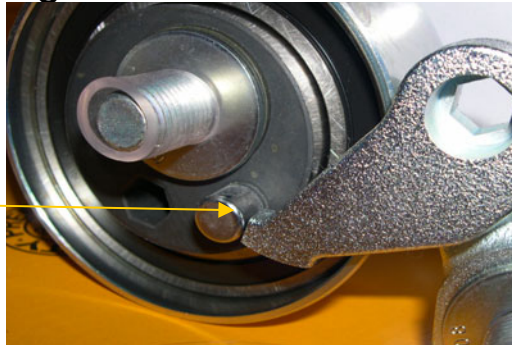
Fig. 2

Debido a una posición **falsa** de montaje (Fig.2) puede entrar en contacto la cubierta con la palanca tensora tras corto tiempo de servicio. Para verlo mejor, aquí se muestra la parte que mira hacia el motor. (normalmente oculta)
