Preinake u tehnologiji zatezanja na Ford 1.8 dizel (CT 983 K1 / K2)

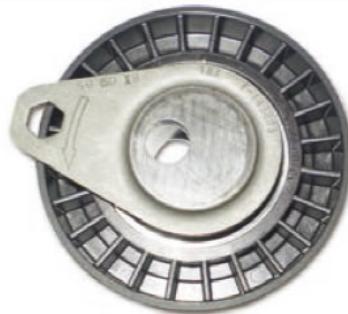
Vrsta za zamjenu

Zatezna remenica u kompletu izvedena je na drugičji tehnički način od onoga koji se montira u tvornici.

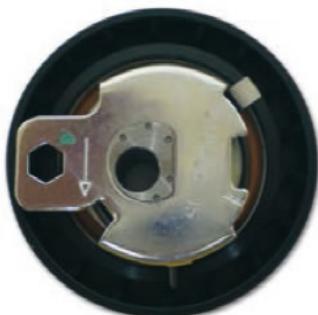
**Nova tehnologija zatezne remenice**

Sukladno Fordu, nova vrsta zatezne remenice mora se montirati na modelima s dizel motorima 1.8, u trenutku kada se zupčasti remen mora zamijeniti. S obzirom na činjenicu da se konstrukcija u potpunosti promjenila, potrebno je razjašnjenje o propisnom načinu montaže ili pozicioniranja.

Nova vrsta je poluautomatska zatezna remenica koja se montira na sredini umjesto ručnog zatezača (50 Nm). Nakon montaže razvodnog remena, obično se zategnutost podešava na disku s prednje strane njegovim okretanjem u utisnutom smjeru strelice uz pomoć imbus ključa. Pobrinite se da ležište bude na suprotnoj strani od graničnog izdanka u približnom položaju 3:00.
