Technical *Info*

Reequipamiento de la técnica de tensado en Ford 1,8 Diésel (CT 983 K1/K2)

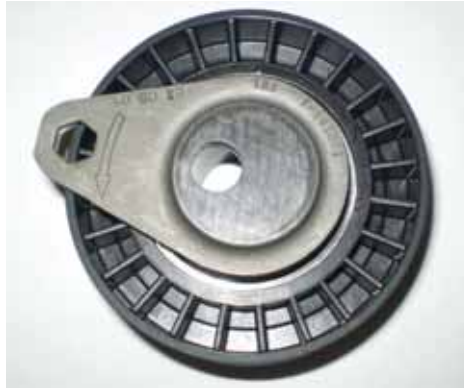
El rodillo tensor del Kit está diseñado técnicamente de otra manera de como se ha montado de fábrica.

Fig. 1
Versión a sustituir

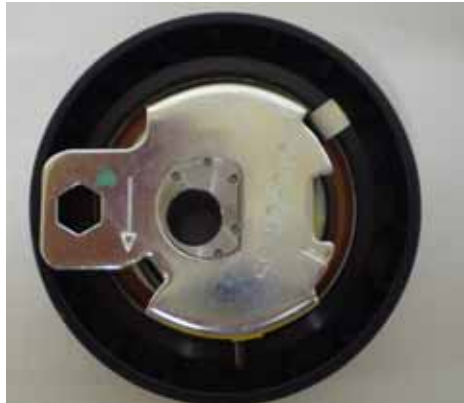
Fig. 2
Nueva técnica de rodillo tensor

La nueva versión es un rodillo tensor semiautomático, que se monta centralmente en lugar del tensor manual (50 Nm). Después de montar la correa de distribución, como de costumbre, se ajusta adelante la tensión en el disco en sentido marcado de la flecha con una llave hexagonal. Aquí debe cuidarse de que la escotadura en la posición de aprox. 3 horas esté enfrente de la pestaña tope. En algunas versiones antiguas es necesario reducir con una lima unos 1/10 mm en el área de la polea tensora.

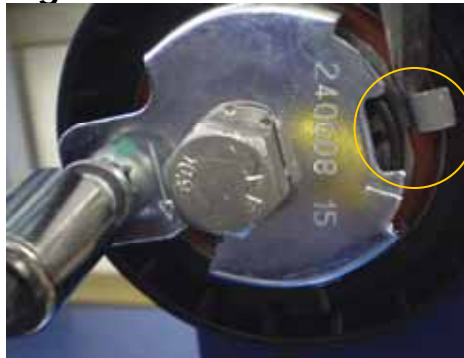
Fig.3 Tensión nominal
