Technical *Info*

Alteração ao equipamento de origem dos tensores no Ford 1,8 Diesel (CT 983 K1/K2)

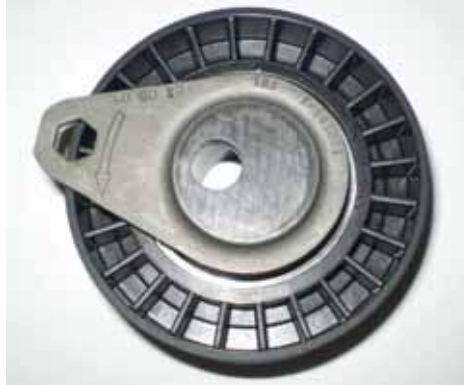
O rolo tensor no *kit* difere, em termos técnicos, do montado no veículo.

Imagem 1
Modelo a substituir

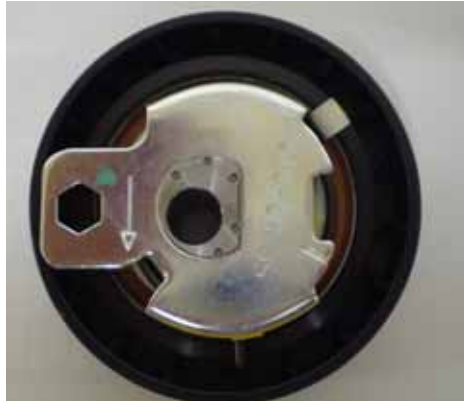
O novo modelo do rolo tensor, segundo a Ford, tem que ser montado em todos os motores diesel 1,8 aquando da mudança da correia dentada. Devido à construção totalmente diferente, coloca-se a questão da montagem e do ajuste correcto.

Imagem 2
Nova técnica de rolo tensor

O novo modelo constitui um rolo tensor semi-automático que é montado em posição central em lugar do tensor manual (5 0 Nm). Após a montagem da correia dentada, a tensão é ajustada como de costume no disco, mediante uma chave para parafusos sextavados internos, em direcção da seta estampada. Aqui deve observar-se que o entalhe em posição de apróx. 3h00 fique defronte do ponto de encosto. Em alguns modelos mais antigos, o revestimento deve ser desbastado entre 1e 10 mm com uma lima na área do rolo tensor.

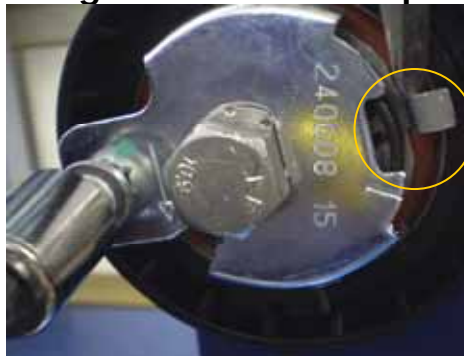
Imagem 3 Tensão especificada
