Een verkeerde instelling van de spanrol kan motorschade veroorzaken

PPE 1.6 HDi / BlueHDi, Ford 1.5 TDCi (art. nr. CT1203, CT1203K1, CT1203WP1)

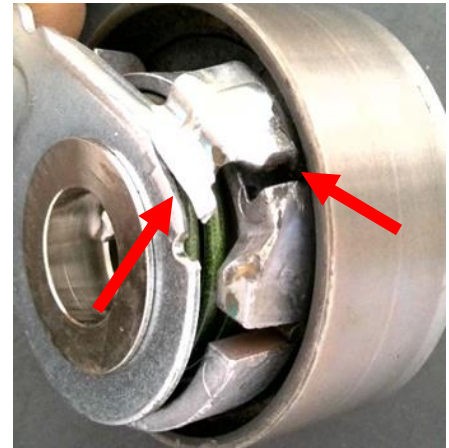
De tanden van de distributieriem zijn afgeschoven, het spanrolhuis is gescheurd en de vollastaanslag is ingegaan.

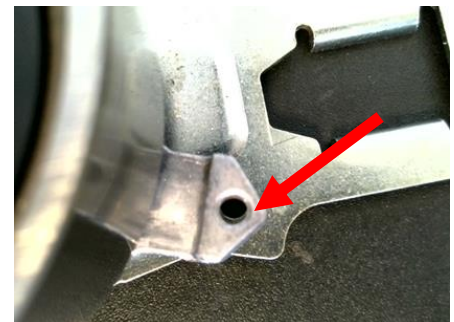
Tijdens het spannen wordt het gat in de spanningsindicator in contact gebracht met het gat in de behuizing van de begrenzer. Het gevolg is dat de spanning veel te hoog wordt ingesteld en dat de aanslag van de volle belasting wordt geïncorporeerd door de steeds terugkerende botsing met het lichaam van de begrenzer, totdat deze uiteindelijk scheurt of afbreekt.
