Nesprávné nastavení napínací kladky může vést k poškození motoru

PSA 1.6 HDi/BlueHDi, Ford 1.5 TDCi (č. výr. CT1203, CT1203K1, CT1203WP1)

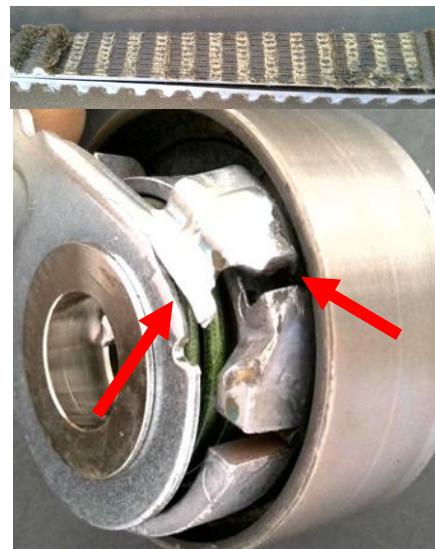
Ozubený řemen má usmyknuté zuby, přídržník napínací kladky je zadřený a doraz pro plné zatížení je vyběhaný.

Napínací ukazatel se musí na konci napínání nacházet uprostřed vybrání přídržníku. Dbejte na směr napínání.

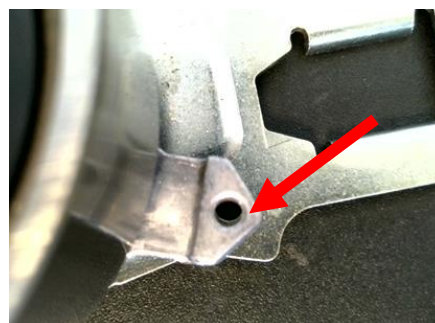
Během napínání se otvor v napínacím ukazateli překryl s otvorem v přídržníku. V důsledku toho bylo nastaveno příliš vysoké napnutí a doraz pro plné zatížení se kvůli opakujícímu se kontaktu s přídržníkem vyběhal, až došlo k natržení nebo odlomení.
